COM[®] WAS-250-75/100/150 WAS-400-75/100/150

自動帯束機

メンテナンスマニュアル

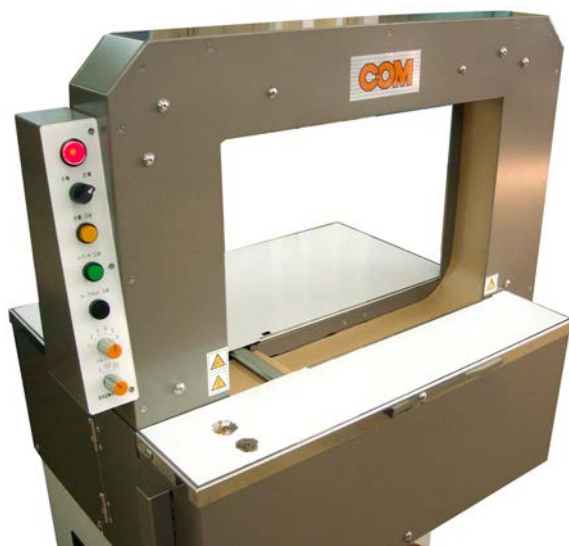
原点位置

WAS 型自動帯束機の特徴は、帯束する動作とアーチガイド内部にテープをセットする動作です。手動運転での手動スイッチオン動作または自動運転での製品検出時に帯束動作が始まり、テープがワークに巻きついた後テープが接着され、帯束動作が終了します。その後ワークを取ると、アーチガイド内部にテープがセットされ、次の帯束準備が整った状態になります。このアーチガイド内部にテープがセットされている状態での設定位置が **原点** となります。

原点位置から帯束動作が始まるとすぐにクランププレート上がテープの先端をつかみます。その後サーボモータが駆動し、ローラがテープを引締めます。テープがワークに巻きついた後、右クランププレートとクランププレート下がテープをつかんでテープが張った状態になり、カッターがテープを切り、同時にヒータがテープを接着させます。その後ワークとテープの間にあるスペーサが下がってその間から抜け、スペーサが原点位置に戻り帯束動作が終了します。ワークを取ると、製品検出センサが働きローラがアーチガイド内部にテープを送り原点位置に戻ります。

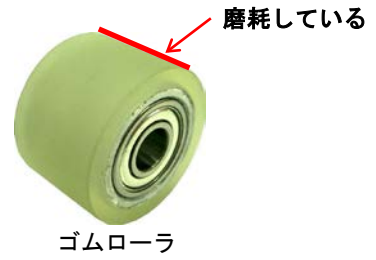
原因② ゴムローラの摩耗により、テープが蛇行している。
 対策 ゴムローラを交換する。
 参照 ゴムローラの交換 (P.30)

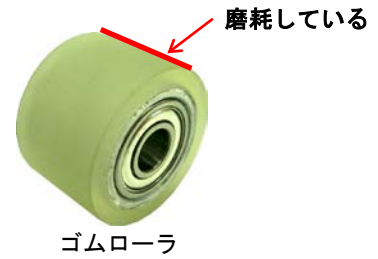
- 原因① ゴムローラの摩耗によりテープが蛇行している。
対策 ゴムローラを交換する。
参照 ゴムローラの交換 (P.30)

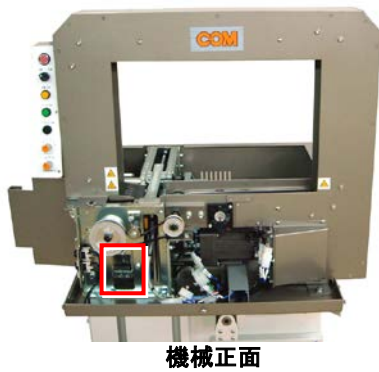
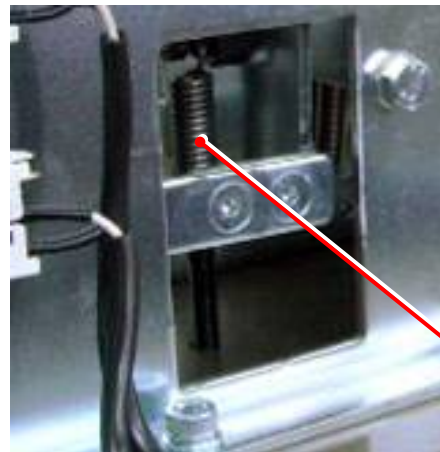
- 原因② ローラ Springs が破損している。
対策 ローラ Springs を交換する。
参照 ローラ Springs の交換 (P.31)

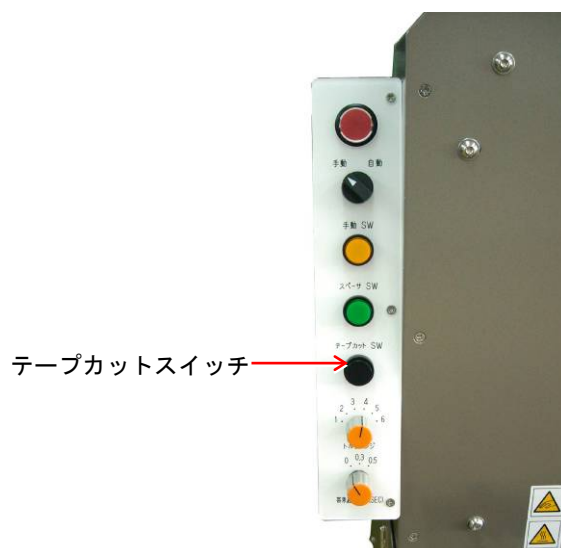
異常内容

- 原因 帯束機が異常を検出している。
- 対策 運転ランプの点滅周期で異常内容を確認し、テープカットスイッチを押す。

点滅回数	異常信号名	説明
1回	ヒータ立ち上がり異常	電源投入後、ヒータの温度が設定値まで上がらない。
2回	ヒータ温度異常	ヒータが設定温度を保てない。
3回	カムモータ異常	カムモータが正常に動作していない。
4回	テープリールモータ異常	テープリールモータが正常に動作していない。
	テープブレーキ異常	テープブレーキが正常に動作していない。 ※テープ終了時にこの信号が出力される場合があります。テープカットスイッチを押して異常信号を解除してから新しいテープと交換してください。
5回	ローラサーボ異常	サーボモータが正常に動作していない。
6回	スペーサモータ異常	スペーサモータが正常に動作していない。

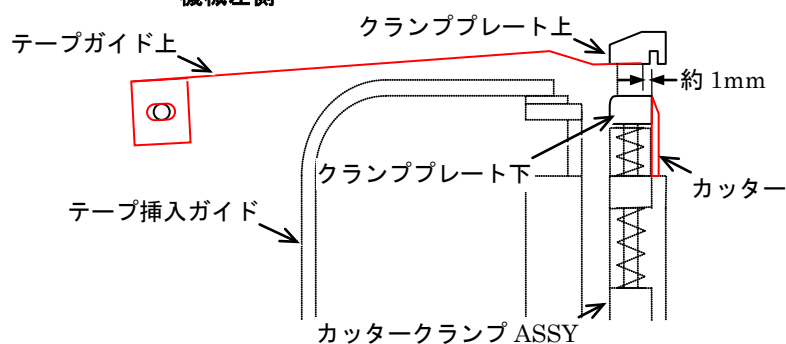
テープガイド上取り付け時の位置

テープガイド上は、テープガイド上の先端をクランププレート上とクランププレート下の間に差し込んでから取り付けます。そのとき、クランププレート上の下面にテープガイド上の先端が当たるように角度を調整し、テープガイド上の先端とカッターとの間隔を約 1mm 空けてください。テープガイド上の先端がカッターの位置より出てしまうと、カッターが破損します。取り付け時のテープガイド上の先端とカッターとの間隔はとくに注意してください。

※この取り付け位置は組立の目安です。

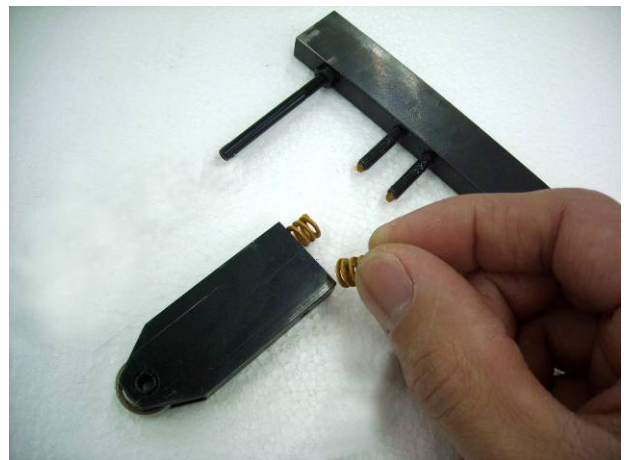
2. 矢印 B のボルト 2 個をスライドプレートから外して右クランププレートを取り外すと、右クランプスプリングが交換できます。

右クランププレートを矢印 B のボルトでスライドプレートに取り付けるとき、右クランププレート下面とスライドプレート上面との間隔を 3mm 空けて矢印 A のホロセットネジを締めてください。

右クランプ ASSY を帯束ユニットに取り付けるときは向きを間違えないように注意してください。右クランププレートの凸部は機械正面に対して左側になります。
