# COM<sup>®</sup> JEZ II シリーズ

## 卓上型 自動帯束機

### メンテナンスマニュアル

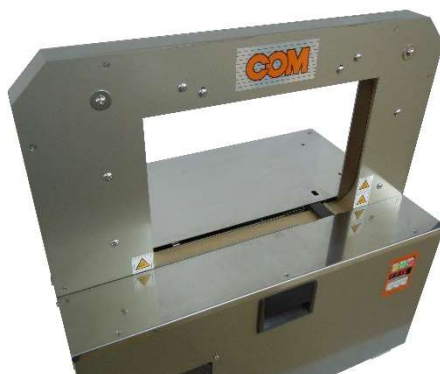
原点

アーチガイド内にテープセットしている状態が原点となります。

スタートスイッチを押す、またはオートセンサーが働くと帯束動作を始め、ワークがテープに巻き付いたあとにヒーターが接着動作を行い帯束終了します。

その後ワークを取るとオートセンサーが働いて、アーチガイド内にテープがセットされた原点に戻り次の作業を行う準備が整います。

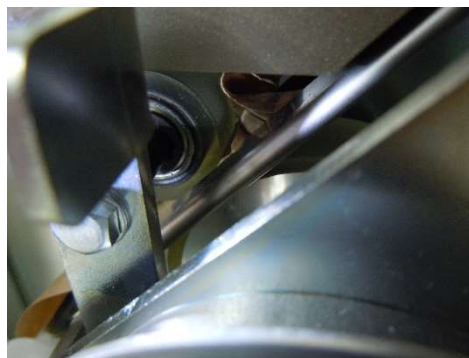
### 2-3-1. テープ新品時にテープ先端を止めている粘着テープが原因でテープが送られない。

ゴムローラー部でテープが蛇腹折れになって詰まった場合は、ローラーか挿入ガイドやクランププレート下部に粘着物が付着している可能性があります。

粘着物を金差しなどでこすって取り除いてください。

その後シンナーやアルコールなどで清掃してください。

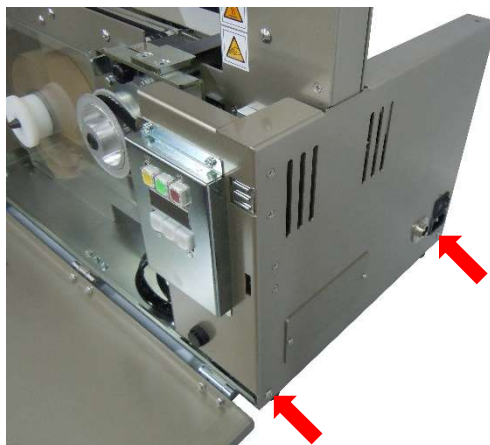
#### 3-3. 右カバーの取り外し

前扉を開け、右カバーを止めている（全面、側面）矢印のネジ3本を外します。

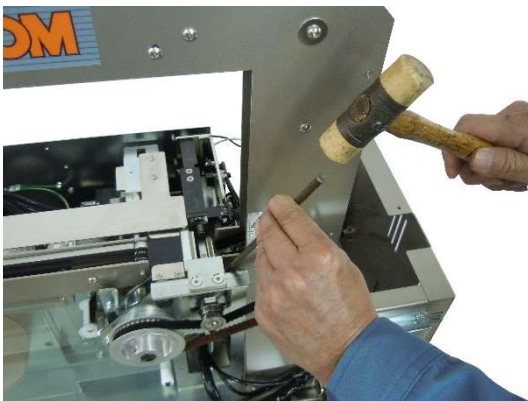
棒

#### 4. ヒーターの角度調整

1. 原点でスタートスイッチを押して、  
スペーサーが奥に引いた状態（奥テーブルに隠れた状態）でメイン電源を切ります。
2. ヒーター取付台に細長い棒をあて、ハンマーで軽く叩いてヒーターの角度を調整してください。  
テープが接着されていない反対側をたたいて、  
ヒーターとスペーサーが平行になるように調整してください。  
※強く叩かないでください。  
※ヒーター本体は叩かないでください。

テープのカミ込み等でヒーターの角度が変わってしまった場合は、  
正常な角度へもどしてください。
